Renoveerimine

Palkarhitektuuri taastamisest 2008. aasta uuringute põhjal

Joosep Metslang

Eesti Vabaõhumuuseum, maa-arhitektuuri ja maastiku programmi teadur

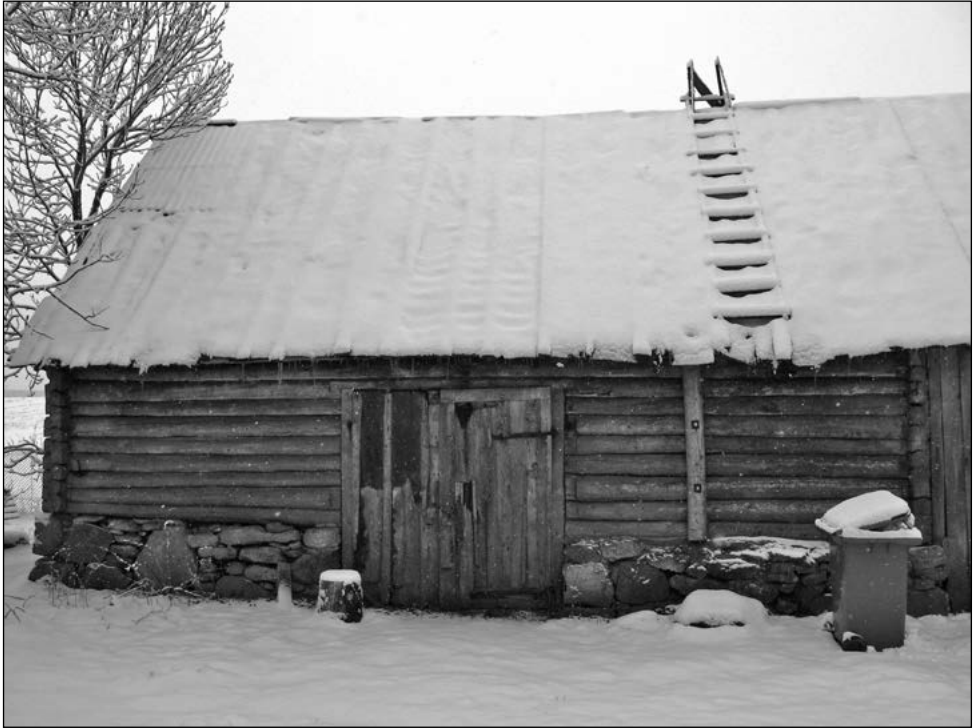
Pritsu talu lauda põhjasein enne demonteerimist.

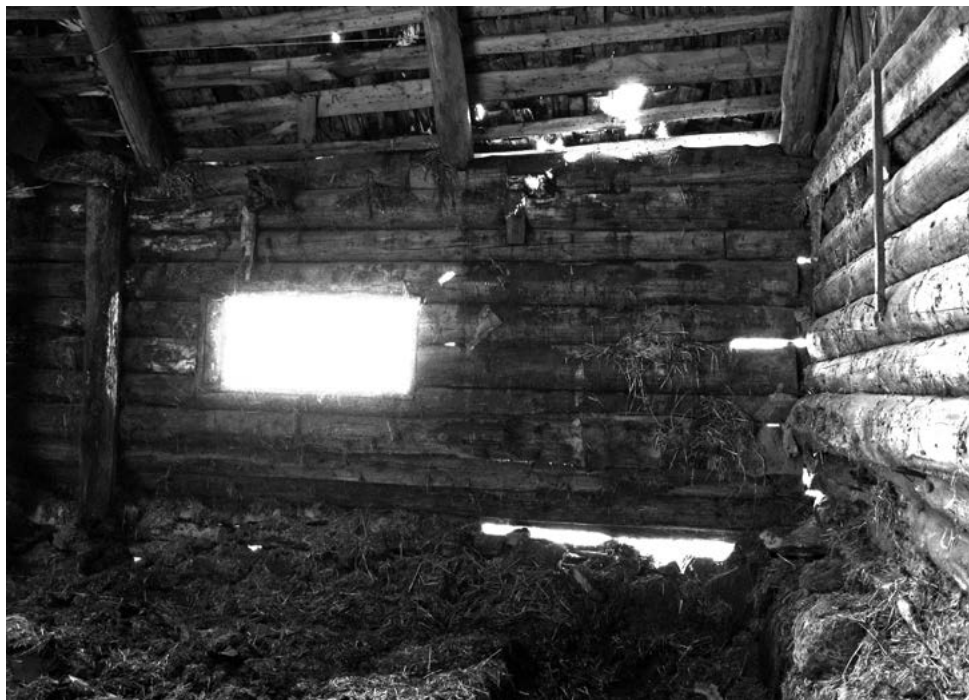
Vaade lõunaseinale enne demonteerimist: sokkel on lagunenu, seinapalgid välja vajunud, lae all valitseb vamm. Katuse raskus on surunud sarikad läbi mitme pehastunud palgirea. Loomad on seinapalgid ära närinud. Laetalad on sisse varisenud.

2008. aastaks oli tõrvapapist katusega hoone lagunenu ja kasutuskoõlbmatu. Sokkel oli mitmest kohast vuugiseguta, kivid välja vajunud, lõunamüür aga terve nisti ära vajunud. Põhja- ja lõunaseintes levis vamm. Lõunasein oli väljast päikese ja seest loomade mõjul ulatuslikult lagunenu. Katkise katuse tõttu olid murispuud täielikult pehastunud. Kõik viis laetala olid kahjustatud, kolm sisse varisenud. Lõunaseinas olid sarikad pesast palgi võrra allapoole vajunud. Lääneseina alaosa palgid olid deformeerunud, mitu palki oli seinast välja vajunud. Ainsana sai

tervenisti säilitada hoone idaseina. Seitsme sarikapaari tapid olid seenkahjustuse tõttu kasutuskõlbmatud.

Ävariiline hoone tuli kahjustuste rohkuse tõttu lahti võtta. Suure hoone taastamiseks oli mitu põhjust: suletud taluõue taastamine, majandusruumi korrastamine töökojaks, mõneti nostalgiline soov säilitada palkhoone selles algse materjalikasutuse ja mahuga.

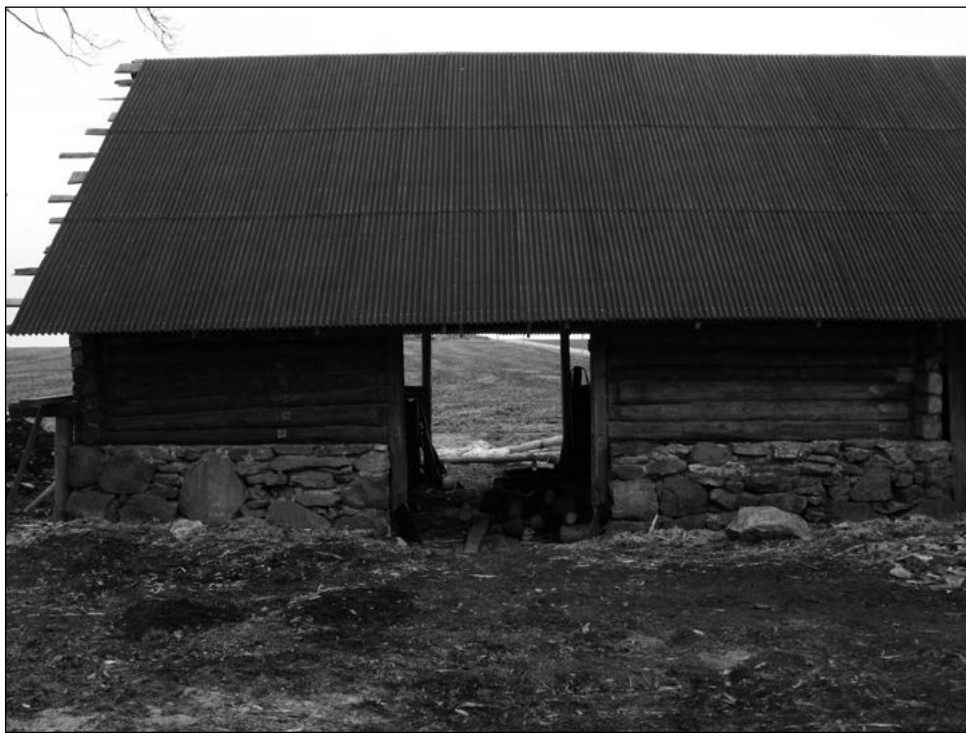
Lauda põhjasein pärast taastamist: hoone fassaad on näiliselt säilinud, selle tervikut on lõunaseina ja katusetarindi osas põhjalikult muudetud.

Valminud hoone on vastavalt kontseptsioonile säilitanud taluõuel selle ajaloolise palklauda ilme. Pigem on valminud uus hoone kui taastatud vana. Algse hoone tervikut on põhjalikult muudetud uue otstarbe tõttu (töökoda), mistõttu lõuna- ja lääneseinad erinevad algsest, ka katus on tehtud madalam. Palkseinte osas on peamiselt säilinud algsed mõõdud, järgitud on hoone gabariite, diagonaale, eranditega ka palgiridade kõrgust. Taastamisel on rakendatud ajaloolist palkehituse tehnoloogiat ja saavutatud autentsust toetav käsitööriistade töötlus. Algmaterjali on hoones säilinud vähe, see-eest on dubleerimine suhteliselt hästi õnnestunud. Asendusmaterjal sarnaneb algsega, ehkki metsakuiv kuusk vajub rohkem kui kuivatatud materjal.

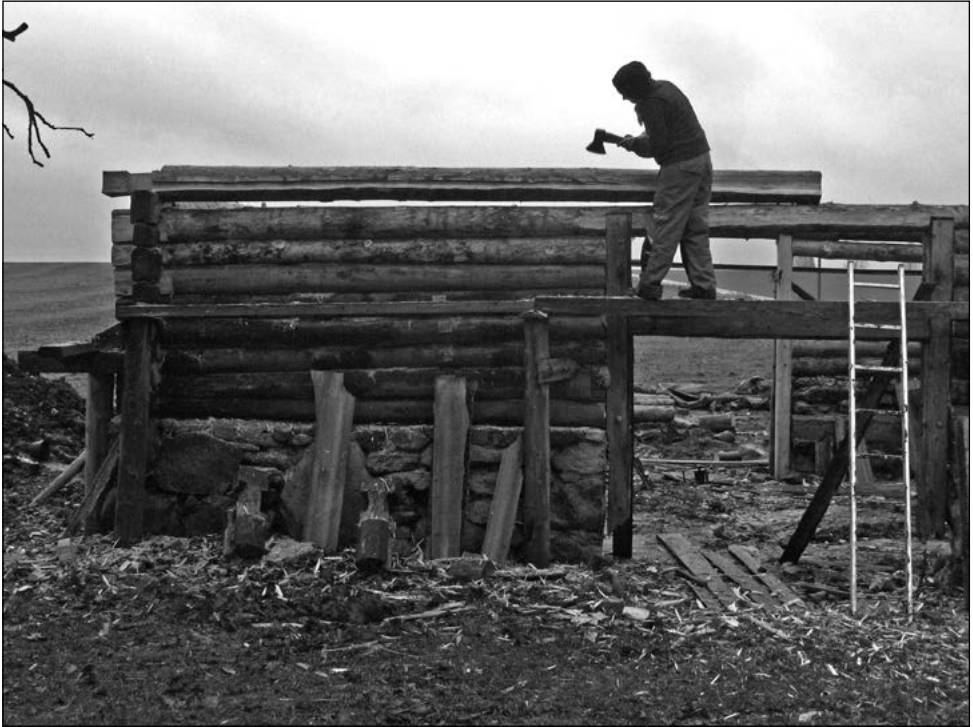
Palgi varamine lauda ehitusel. Säilitatud on võimalikult palju algseid palke, kahjustunud palgid on täispikkuses välja vahetatud. Eesmärk on taastada põhjaseina ajalooline välimus. Asendustel on kasutatud algsega sarnast tehnikat: varamise lõppviimistlus on tehtud vene kirvega, samuti nurgatappide ja keelte tööd. 4–12 cm lai varamine on tehtud lohakalt või „laudalikult“, elumajaks selline hoone ei sobi.

Asendusmaterjali puhul valiti algse diameetriga palgid, et vanad palgiredad kokku sobiksid. Ka detailide, nagu nurgaliidete ja postide teostusel sooviti võimalikult palju kopeerida algmõõte, käsisa- ja kirvetöötlust.

Ehitusprotsess kujunes üllatusterohkeks, nagu seda vanade hoonetega tihti ette tuleb. Silma järgi piiritletud vammu piirkond osutus suuremaks. Plaanitust suurema hulga palkide väljavahetamine mõjutas hoone autentsust ja tervikut. Sokli uuesti loodimisega muutusid palkseinte kõrgused; selgus, et varem oli sokkel ehitatud loodimata. Algseid mõõtmeid on järgitud hoone põhigabariitide juures. Palgiridade hulka vähendati rea võrra kõrgema sokli tõttu. Hoonet üles raiudes kasutati varamisel ja tappide juures kettsaagi, mille jäljed eemaldati kirvega. Salapunne pandi tihedamalt, vindlaid ei kasutatud.

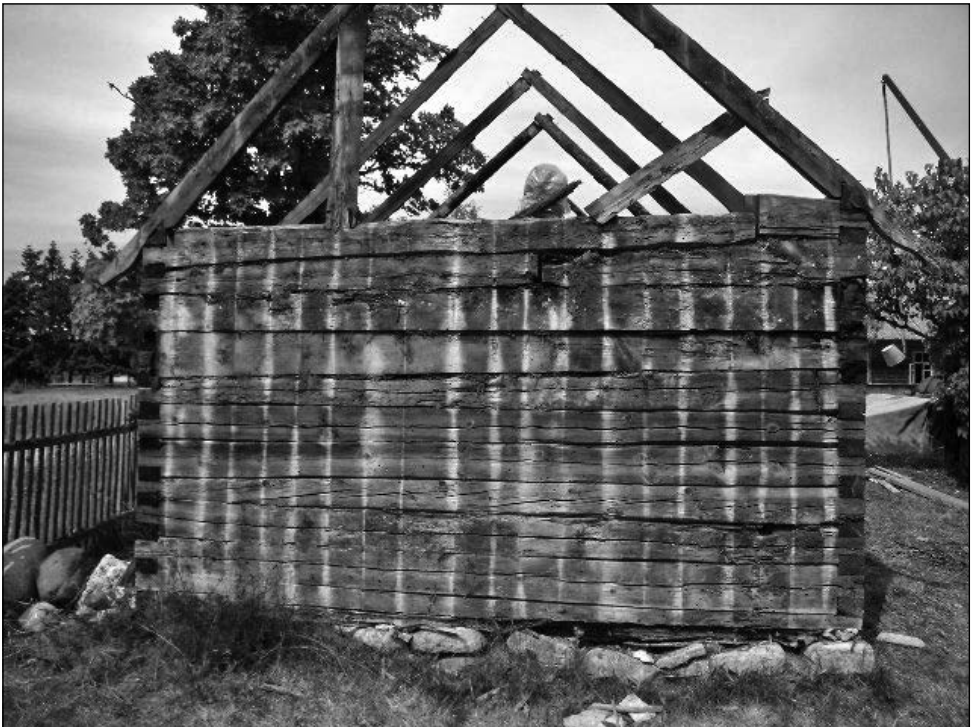
Tooma talu saun-suveköök-sepikoda enne demonteerimist: lõunasein on päikese ja ilmastiku mõjul pehkinud, seintes on hulgaliselt vanu putukkahjustusi, puit on pesuvee tõttu pehkinud ja sokkel ära vajunud.

2008. aastaks oli pikalt kasutuseta seisnud hoonel mitmeid suuremaid kahjustusi. Selle vajumise ja pinnase kerkimise tagajärjel olid alumised palgid pöörduvatult kahjustunud. Sauna tulemüüri poolt oli sein osaliselt välja vajunud. Seinapalkidel oli rohkelt putukkahjustusi. Alumised palgiread ja lava piirkond olid veest kahjustunud. Lõunaseina palgid olid päikese mõjul hapraks muutunud. Võrreldes saunaga olid suveköök ja sepikoda rahuldavas seisukorras. Katus oli heas korras.

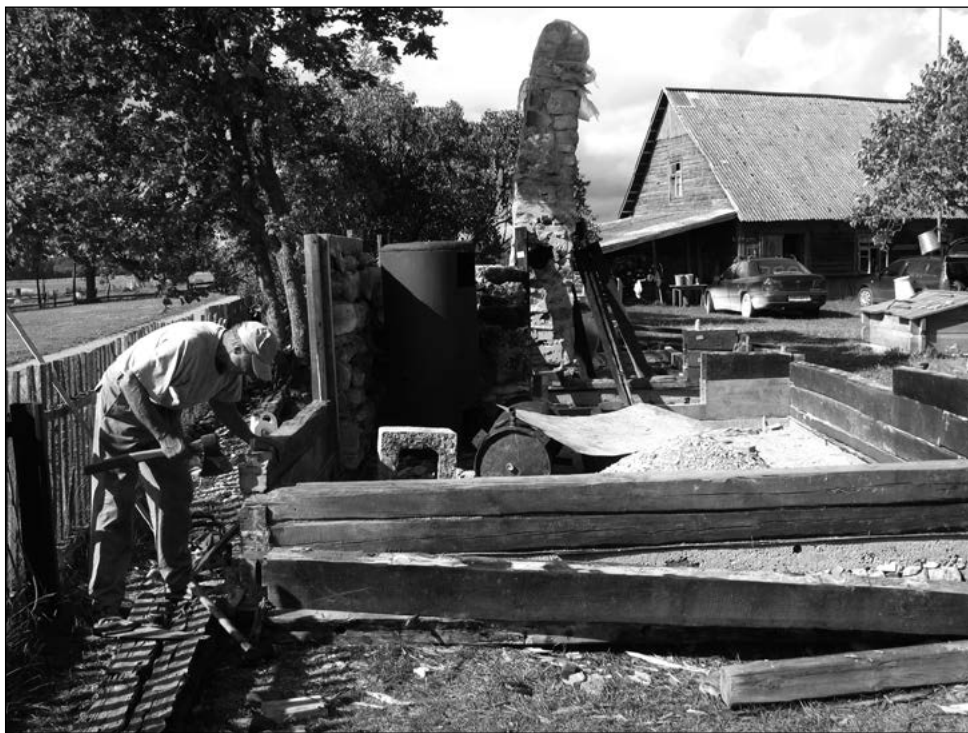
Seinapalke uuesti üles raiudes ei arvestatud kuigivõrd algse mulje säilimisega, eesmärk oli saada hoone kasutuskõlblikuks ning katta seinad uue laudisega.

Tooma talu raida taastamise viisiks valiti samuti demonteerimine ja kopeerimine: hoone sarikad ja seinapalgid märgistati, demonteeriti ning püstitati sama koha peale. Eelnenud uuringute käigus mõõdeti hoone plaan, seinte ja palkide kõrgusele erilist tähelepanu ei pööratud.

Vana vundamendi kohale valati uus sokkel, mis tehti algsest ca 20 cm kõrgem. Seinte ülesraiumisel tuli eriti sauna osas väga mahukalt jätkata ja proteesida. Seintetööd tehti peamiselt kettsaega, paiguti kirvega. Palkide ülevaramise tule-

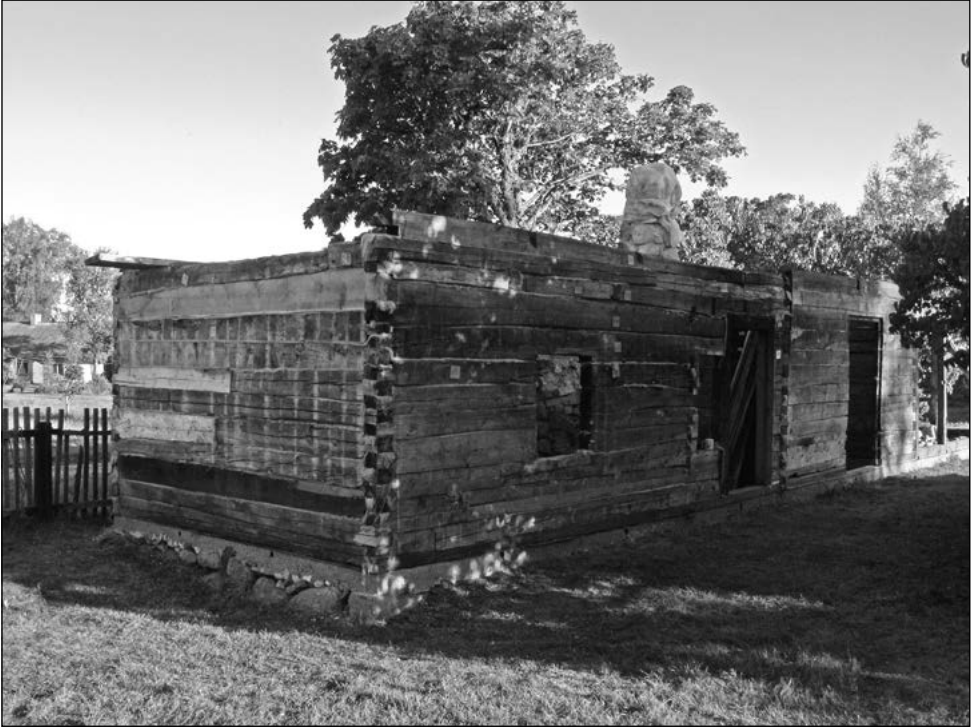
Hoone seinad valmimise järel: mitmest kohast jätkatud palgiredad jätavad ebaühtlase mulje. Seinad ja avad on algsest madalamad. Seestpoolt jätab hoone terviklikuma mulje, algne välimus on mitmeti muutunud.

musel on valminud hoone algsest madalam, samuti on madalamal aknaavad ja uksed. Lõpptulemus jäi ebaühtlane, eriti sauna lõuna-, lääne- ja idaseinte osas. Nurgaliiteid ei kopeeritud, hammaste asemel löödi nurgakaela nael.

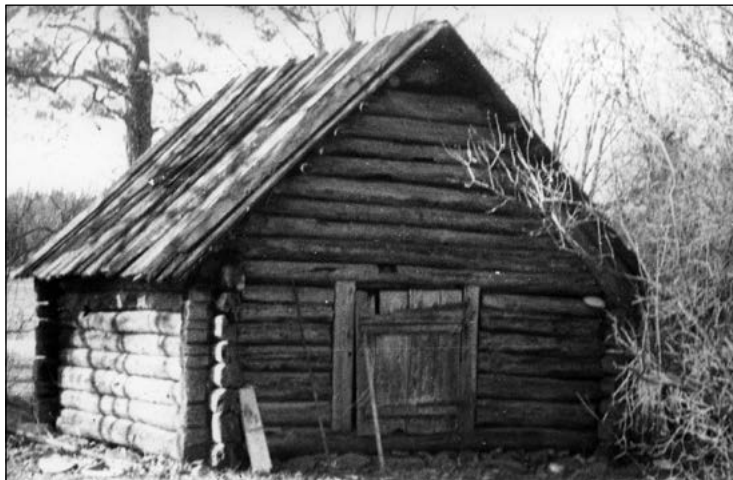
Kõstriaseme talu suveköök enne katuse sissevarisemist.
Allikas: A. Heidmets.

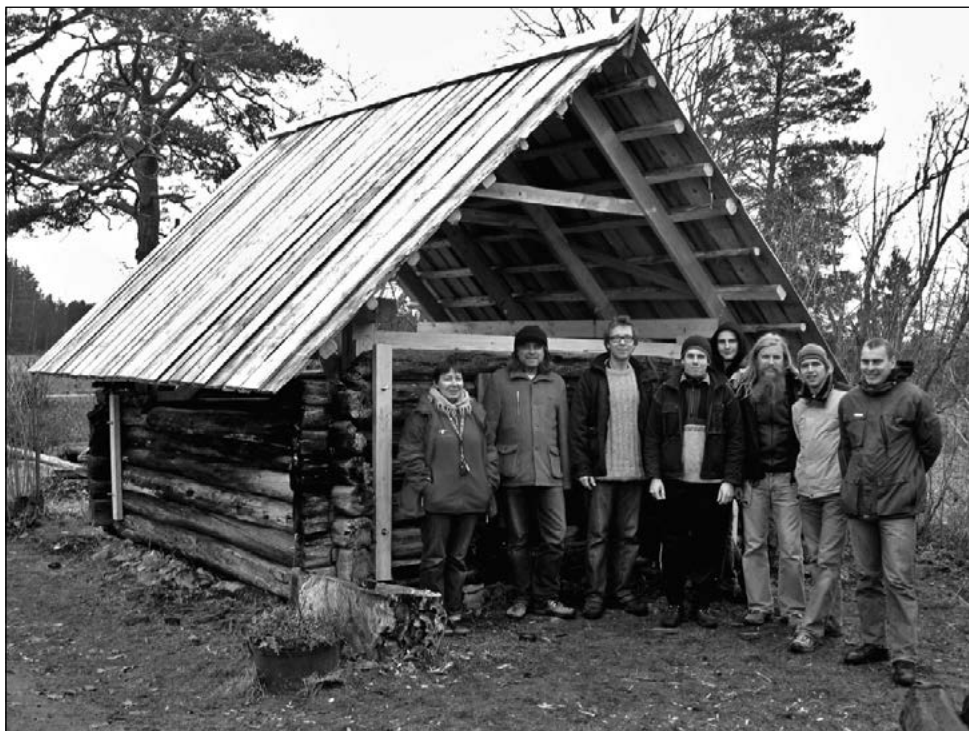
Suveköök 2008. aastal: algsete palkseinte jäänused on toetatud. Hoone katmiseks on valmistatud uus 6 x 6 tollistest prussidest sõrestik ning see laudkatusega kaetud. Hoone tervik on osaliselt taastatud, puuduvad palkviilud.

Säärases olukorras hoone edasiseks kasutamiseks tuli valida hoone kopeerimise või vareme säilitamise vahel. Valiti hoone säilitamise viis, kus vana tarind toestati prussidega ning kaeti uue sõrestiktarindi katusega.

Seinte toetamiseks kasutati lihtsaid 5 x 10 cm prusse. Uued seinad valmistati 6 x 6 tollistest toorestest kuuseprussidest.

Ehitamisel tuli vanade seintega ettevaatlikult ümber käia, et neid mitte kahjustada. Seinte toetamine prussidega takistas edasist lagunemist. Uusi seinu ehitades valati nurgapostid ja postide keermelatid, paigutati külgliseintesse kaks käppadega raami ning otsaseintesse lisatalad ja käpad. Katust tehti algse eeskujul pinnatud lattidest vanade palkviilude eeskujul.

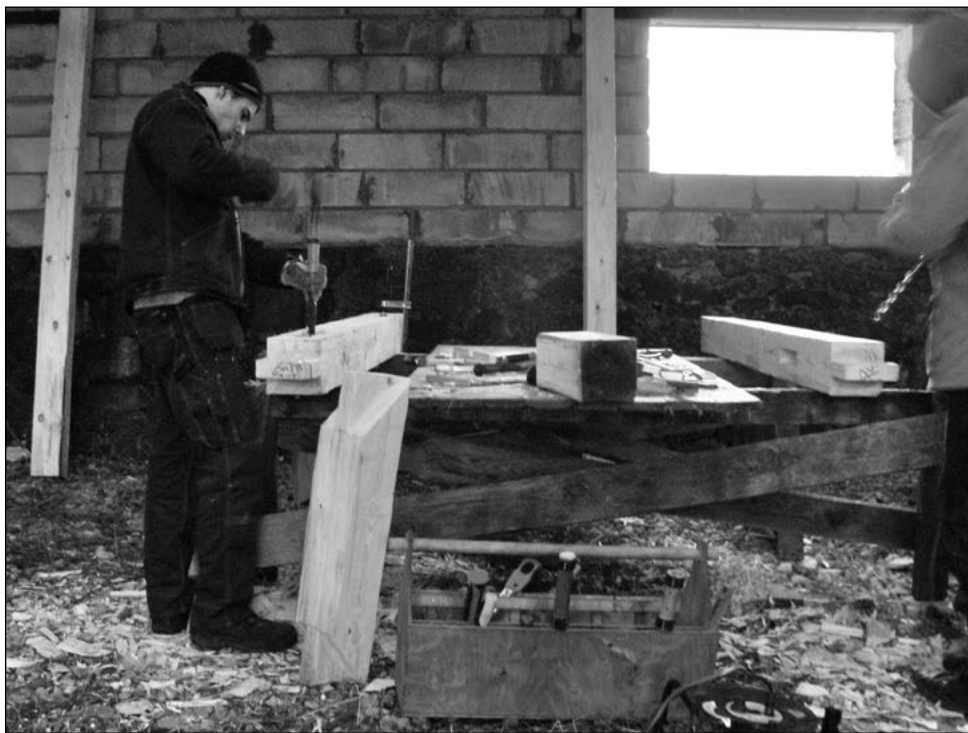
Sõrestik valmistati hoone sisse ajalooliste ehitustehnikate eeskujul, tappide ja tapi aukude tegemisel kasutati peitlit, käsisaagi jm käsitööriistu.

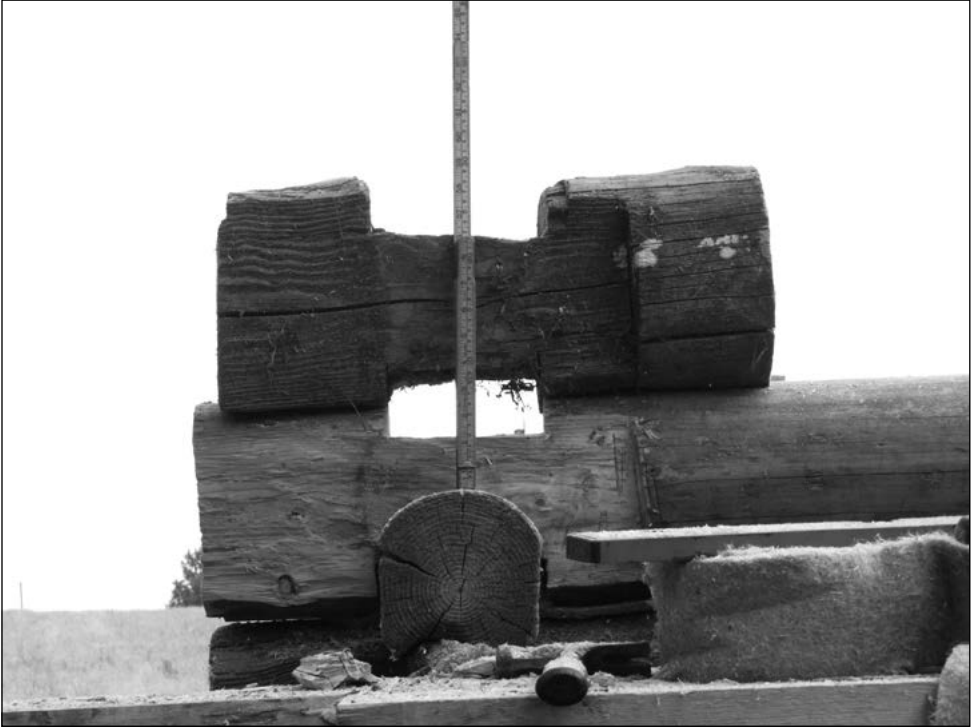
Nurgatapi kopeerimine: asenduspalk (all) on algse kõrgusega. Tahumine, pähik, alumine ja ülemine õnarus on tehtud algsete mõõtmete eeskujul ja töödeldud kirvega.
