Sissevaade Vormsi ehituspärandi ja külade kujunemislukku

Kadi Karine

Insight into the evolution of villages and architectural heritage in Vormsi Island

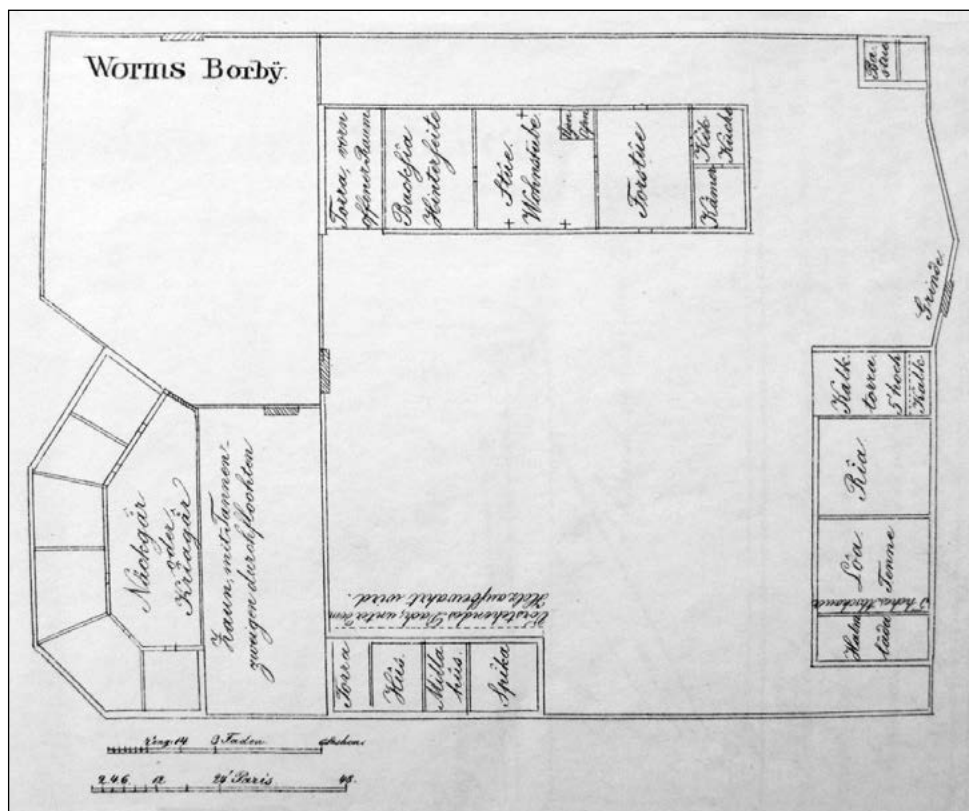
C. Russwurmi joonis Borby taluõuest. 1855. C. Russwurm, Eibofolke oder die Schweden an den Küsten Ehistlands und auf Runö. Beilagen.

Russwurmi joonisel aga näeme üht Borrby küla õue, kus on detailselt kujutatud kõik õuel paiknevad hooned ühes ruumijaotusega ning taluõue jagunemine puhas- ja majandusõueks. Keskkel kohal on elamu, kus kambrile lisandub eest avatud vahelik ja eeskojale väike kamber ja köögiroom. Elamu vastas asub kolmeruumiline vahelikuga ait. Puhasõuel paremal on rehi ja vasakul, aiaga piiratud majandusõuel, mitmeruumiline vinklis laut.

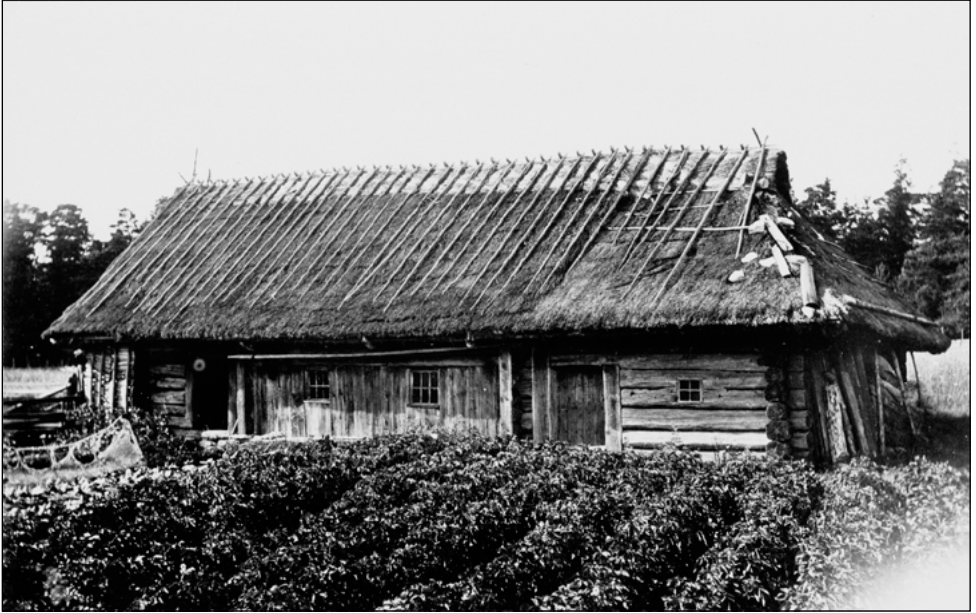
Suitsutare Håkabackanil. 20. sajandi algus. SOV B602139-29.

pereelu keskus. Kambrit kasutati hoiuruumina ning magamiseks. Savipõrandaga toa seinad ja lagi olid suitsust mustunud. Toa eesseinas oli kaks või kolm, tagaseinas üks aken. Ahjust tulev suits juhiti välja madalate uste kaudu, mis olla olnud isegi kasulik, sest sundis ruume iga päev tuulutama.

Oma välimuselt meenutas kodaköökelamu paljus eestlaste rehemaja, mistõttu ongi seda ekslikult peetud rehemajaks. Näiteks Karl Tihase on 1957. aasta välitööde käigus valminud suitsutare skeemidele märkinud „rehemaja“ ja „rehetuba“. Oma monograafias „Eesti talurahvaarhitektuur“ on ta rehemaja tüüpide levikut iseloomustaval joonisel märkinud rehemaja ka Vormsi saarele (Tihase 2007: 157).

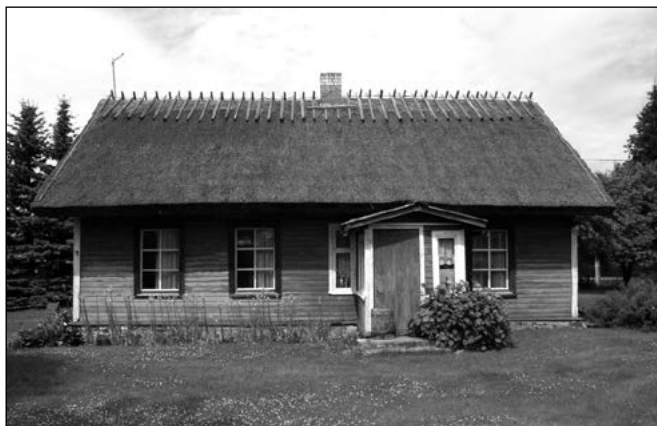
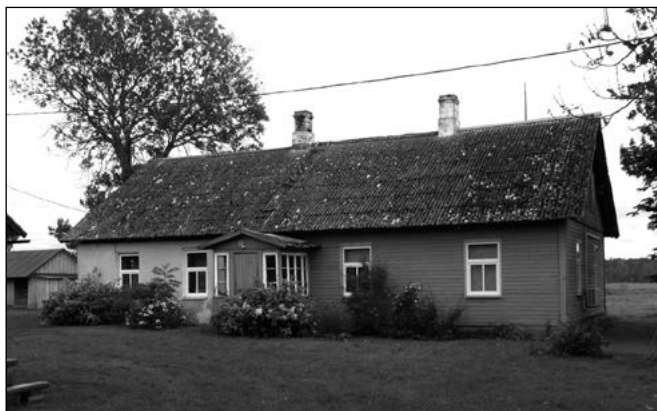
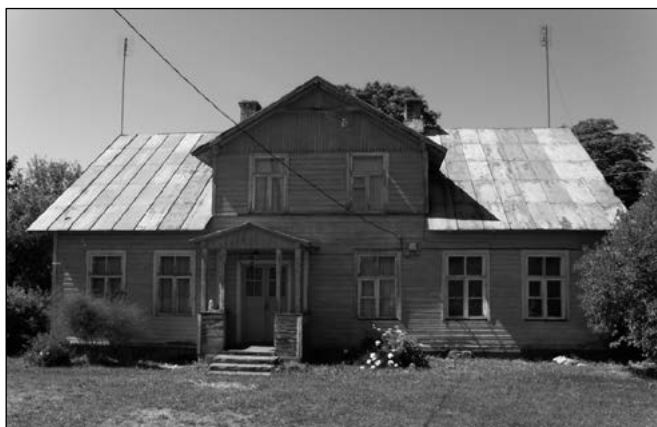
Vormsi elamute tüübid. K. Karine, 2010.

1. Hoonealune pind kuni u 100 m², 2–4 telge (iga ava ehk aken ja uks moo- dustab telje) pikiküljel, nt Norrby Andersi, Hindrusi, Hanase; Hullo Irjase; Fällarna Sarapuu; Sviby Krosmase (ülemine foto lk 21), Pearsi, Larsa.
2. Hoonealune pind u 100–160 m², 4–6 telge pikiküljel, lihtsam arhitektuurne lahendus, nt Rumpo Jobbesa, Andersi, Ulase, Martise; Rälby Erjase, Alt- Bertase; Diby Vana-Simsase, Andruse, Vana-Urbase, Uus-Mattase (keskmine foto lk 21); Suuremõisa Sjorsa.

3. Hoonealune pind u 120–190 m², 4–6 telge pikiküljel, arhitektuurselt uhkemad, tihti enam kaunistatud, vintskapp ühel või mõlemal pool hoonet, nt Hullo Andersi (alumine foto lk 21), Kalffi, Solhemi, Käänaku; Kersleti Maas-Tomase, naabertalu (endine Maas); Fällarna Larase; Borrby Puhkemaja; Saxby Nipearsi; Norrby Mansi; Sviby Mikkase.

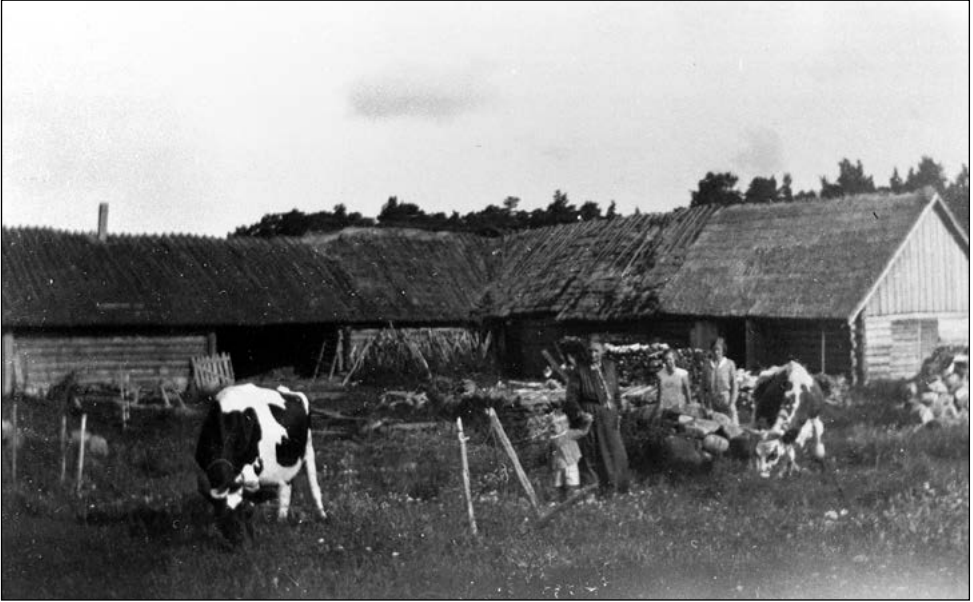
Pöördusega kõrvalhoone. Rumpo. SOV B601142-19.

Eestirootsi aladel oli küllaltki tavapärane, et eri otstarbega kõrvalhooned ehitati ühte rivi üksteise külge. Kuna õued olid võrdlemisi väikesed, ehitati nn pöördusega ehk pööruga ehk vinklis kõrvalhooneid, kus pika hoone eri osad asetsesid üksteise suhtes nüri- või täisnurgi. Kõige tavalisem pööruga kõrvalhoone oli laut. Eri loomade jaoks olid eraldi ruumid, kuid need ehitati üksteise kõrvale ritta. Karjaruumidega olid ühendatud heinaküünid, katusealused, kuurid, aidad ja muud majandushooned. Pöördusi võis olla mitu, nii et hoone moodustas kolmest või neljast küljest suletud karjaõue. (Raukas 2002: 71)

Kui 19. ja 20. sajandi vahetusel oli pea igal õuel säärane kõrvalhoone, siis tänapäeval pole täielikult säilinud ühtegi. Rumpo Jobbesa talus oli G-kujulise raidana ehitatud küün, lambalaut, küün (hävinud), lehmalaud, riideait, riideait, ait, viljaait, lihaait (hävinud), küün (hävinud), hobusetall (hävinud). Andersi talus olid järgemööda vankrikuur, rehetuba, rehealune (hävinud), lambalaut, küün

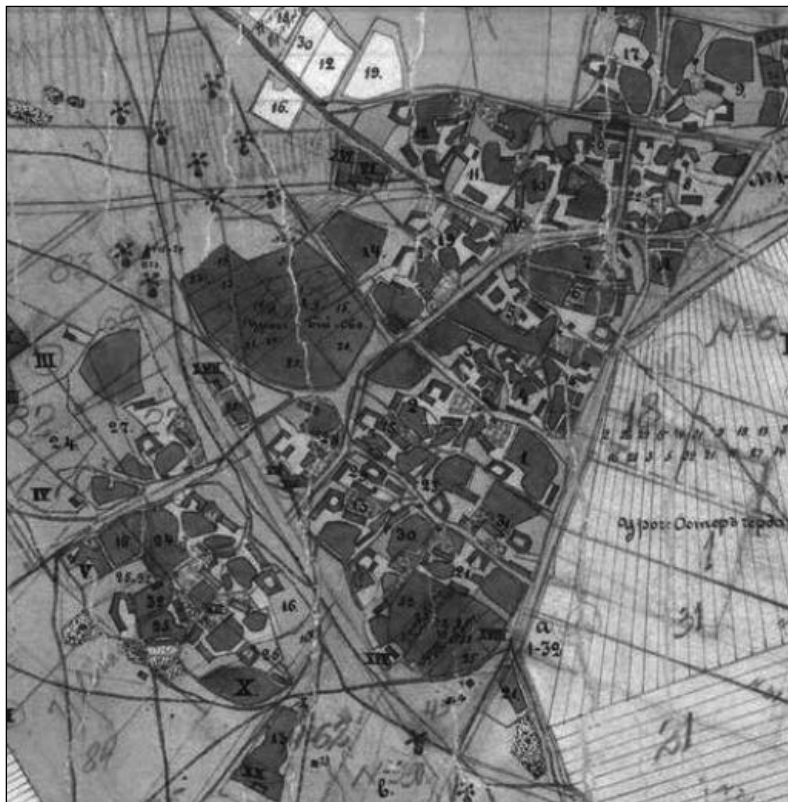
Borby 1899. aastal. EA A.3724.4.820 leht 1.

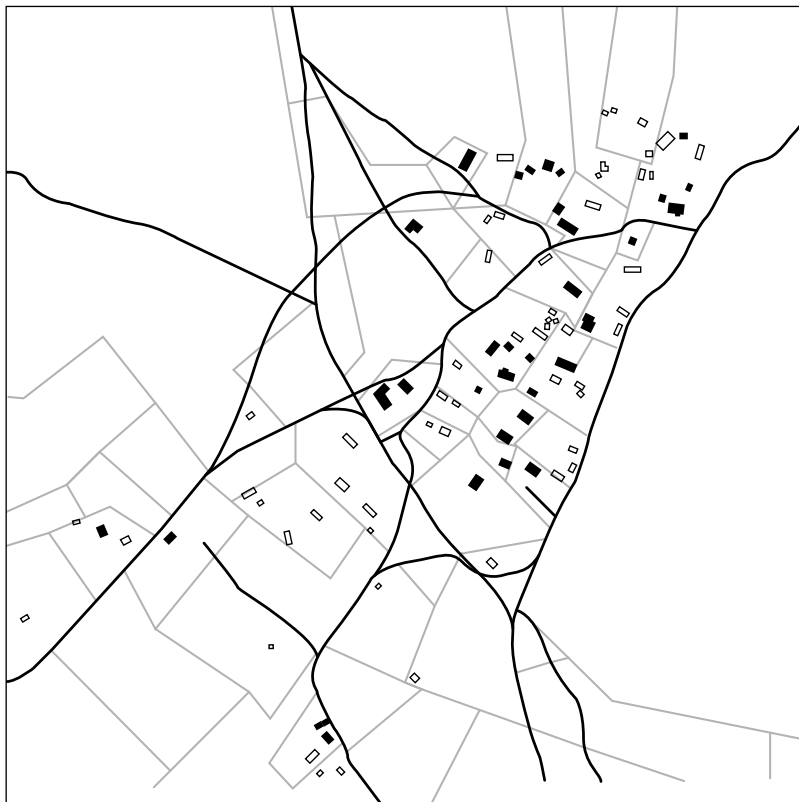
Borby tänapäeval. K. Karine skeem Maa-ameti kaardiserveri järgi.
Kontuuriga on tähistatud varemed.
