Setu traditsiooniline taluarhitektuur ja selle säilivus tänapäeval

Kristiina Tiideberg
Tallinna ülikooli doktorant

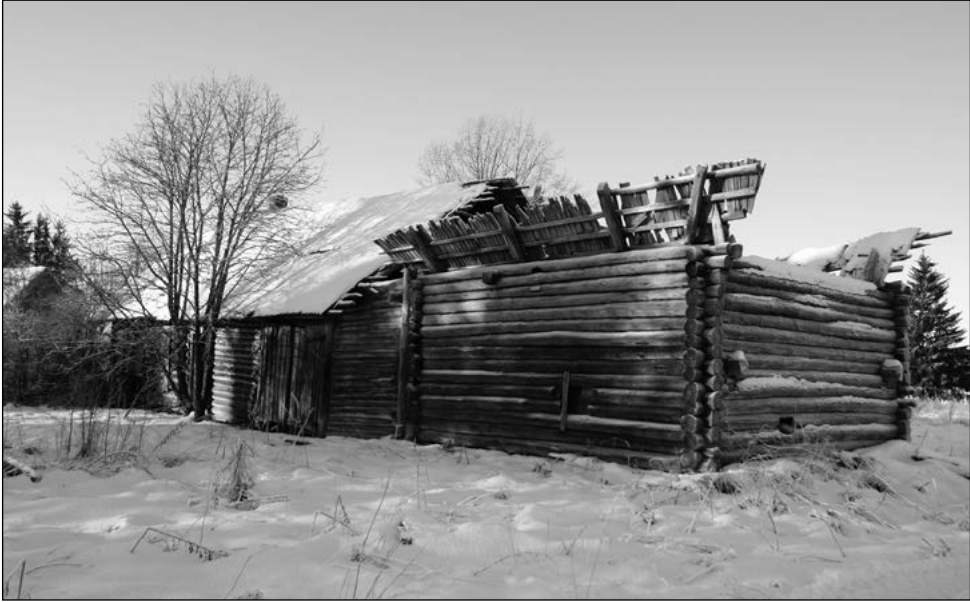
Rehemaja Kõõru külas. Foto Ahto Raudoja (2008).

ja Võrumaa idaosas (Habicht 1961: 48). Siiski väärrib rõhutamist, et rehemaja on olnud Setumaal haruldane ning hoonete plaanilahendus on märkimisväärselt erinenud Eesti rehemajadest. Näiteks ei ole Setumaal esinenud Eesti rehemajades tavalised otsakambrid (Habicht 1961: 19). Arhiivijoonistel on näha hoopis setu elamu ja rehemaja segavariante, mis koosnevad peamiselt kolmest osast: rehetoast, rehealusest ning parteta toast, kusjuures rehealune paikneb hoone keskel. Reeglina puudub sellel hoonetüübil *seenine*¹⁴. Vähesed säilinud andmed lubavad arvata, et rehetuba oli siin pigem majandusruum ning eluruumina kasutati parteta tuba. Ka Hurt kinnitab, et rehetuba tuleb setudel elutoana ette vaid harvadel juhtudel (Hurt 1904: 13). Ilmselt on just selline hoone praegu lagunemas Meremäe vallas Kõõru külas. 2009 oli üks rehemaja säilinud ka Melso külas.

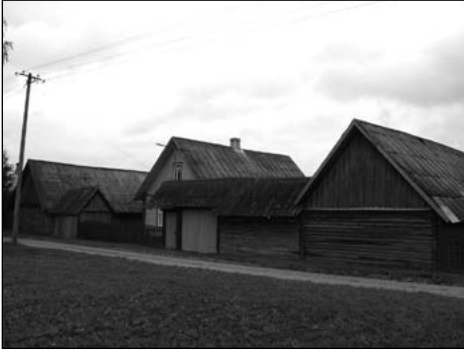
Kolmerealise hoonestusega talu Tonja külas.
Foto Kristiina Tiideberg (2006).

Reeglipäraseid kahe- ja kolmerealisi õuesid esineb tüüpilisel kujul praegu Meremäe, Väraska ja Mikitamäe valdades vähe. Misso valla setu külades sellist õue-tüüpi siinkirjutaja kohanud ei olegi. Meremäe vallas leidub kolme- ja kaherealisi õuesid näiteks Mereküläs, mis on (olnud) klassikalisemaid tänavküläsid Meremäe vallas. Kolmerealist tüüpi on selle töö autor näinud seal veel Lindsji ja Melso külas, ent need tüübid on Meremäel pigem harv nähtus. Mõnevõrra rohkem esineb kahe- ja kolmerealisi õuesid Väraska vallas (näiteks Rääptsova, Matsuri, Tonja).

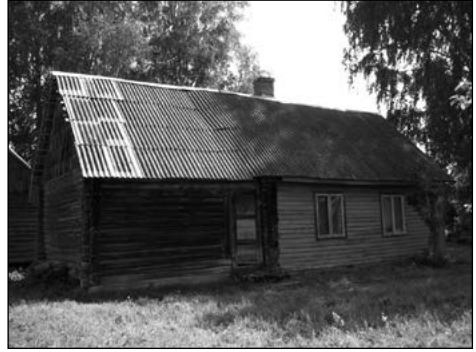
Kaheruimeline elumaja Rääptsova
(Suure-Rääptsova) külas.
Foto Kristiina Tiideberg (2006).

Teine elumaja tüüp on kahe ruumiline – üks tuba ning eesruum. Kirjanduses on rõhutatud, et selline hoone on „kehva setu“ tüüpiline elamu (Manninen 1925: 62). Nimetatud hoonetüüpi esineb ümberehitatuna üpris palju ka praegu. Ilmselt ehitati sama malli järgi hooneid ka 1920.–30. aastail.

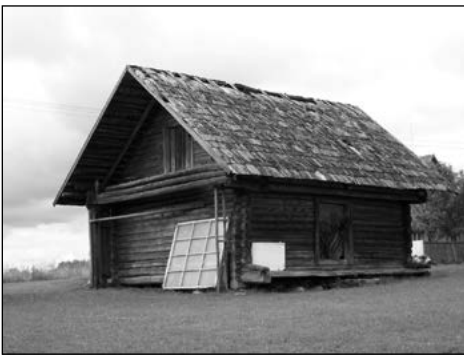
Päälükuga ait Melso külas Kadaja talus.
Foto Martiina Anni (2007).

Kahekordseid aitu (setu *päälükuga ait*, *tõraga* või *rõduga ait* (Manninen 1925: 82)) on Eestis ehitatud harva. Peale Setumaa on neid esinenud ka Kagu-Eestis Räpina, Rõuge, Vastseliina, Võnnu ja Põlva kihelkondades (Habicht 1965: 284). Lisaks leidub taolisi aitu põhjarannikul Kuusalu kihelkonnas, kus neid seostatakse Soome mõjuga (Habicht 1965: 285). Sellised aidad võivad olla nii otsa- kui küljeuksega. Aidapealsele pääseb otsaseinas oleva redeli või trepi abil. Teise korruse ukseesisel on põrand, mis toetub tavaliselt kolmele talale: äärtes kahele seinapalgi pikendusele ning keskel piki hoonet paiknevale, läbi otsaseina ulatuvale laetalale. Sellise põranda laius on tavaliselt kuni 1 m. Kahekordsetel aitadel oli ka rõdupiirdeid, mis mõnikord olid kaunistatud puulõigetega (vt nt ERM EJ 14: 49, 60).

Kahekordseid aitu leidub Lääne-Setumaal veel praegugi, rohkem on neid säilinud Meremäe vallas Obinitsa ümbruses, näiteks Melso, Navikõ, Antkruva ja Lindsi külades. Nikolai Repän märgib, et endise Saatse valla külades kahekordseid aitu ei tuntud (ERM KV 117: 222). Ka käesoleva artikli autor ei ole kahekordseid aitu kohanud ei Värska vallas ega Luhamaa ümbruse setu külades¹⁶. Luhamaal

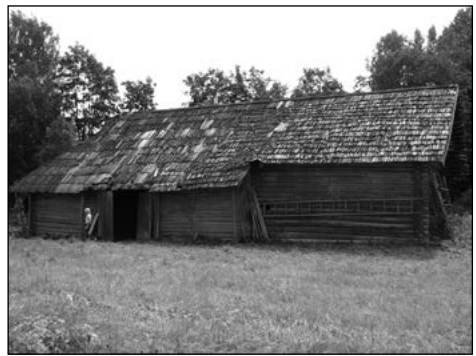
Rehi Miikses Jaanikivi kõrval. Pärimuse
järgi umbes 1886-1887 ehitatud hoone oli
sügiseks 2011 lagunenud.
Foto Kristiina Tiideberg (2006).

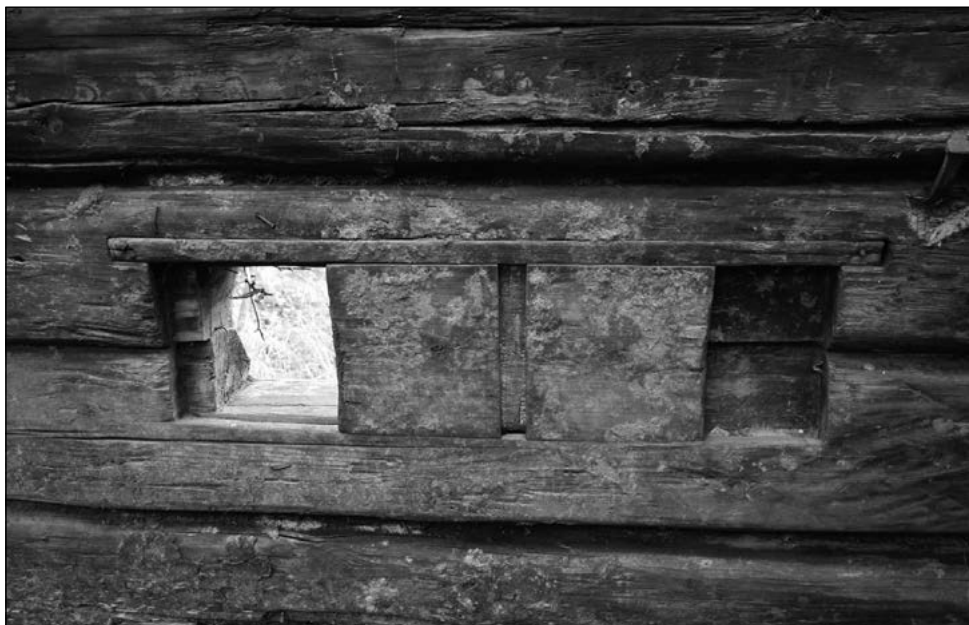
Vasla küla rehe pajaava. Foto Ahto Raudoja (2008).

Ka 1920.–30. aastatel ehitatud Setumaa rehtedel leidub akna eelkäijaid: lükandluugiga pajaavad, st väikesed valgus- või suitsuavad (näiteks Lindsi küla Mesikäpa talu rehel). Tavaliselt paikneb kaks pajaava rehetoa esiseinas ning üks või kaks otsaseinas. Suitsu väljalaskmiseks on rehtedel suitsuava rehetoa ja rehealuse vahelises seinas, tavaliselt ukse kohal.

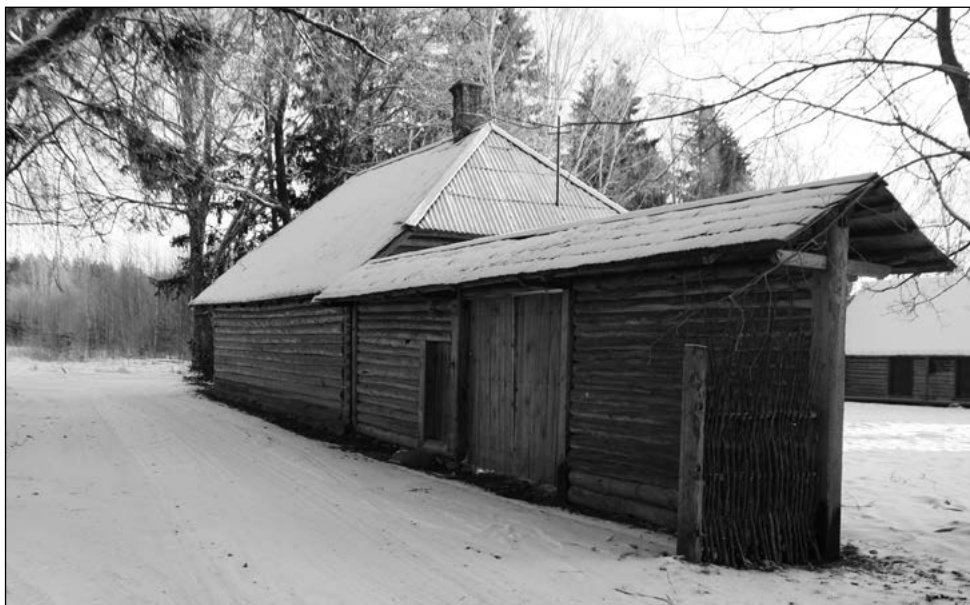
Hilana küla Ees-Kõivu talu värv. Foto Ahto Raudoja (2008).

Setu väraval on alati laastudest või laudadest väike viilkatus. Tüübiti võib väravad jagada kaheks: ühel juhul on tegemist värava kohal asuva väikese viilkatusega, teinekord ulatub katus väravast eemale ning moodustab värava hoovipoolses osas väikese varjualuse. Sellisel juhul toetub katus ühel poolt väravale ning teiselt poolt postidele. Lääne-Setumaal on väravaid ehitatud puust, Ida-Setumaal, eriti Irboska ümbruses, on aga küllaltki levinud paekivist väravaehitused (vt nt Holst 1977).

külas Teeääre talus, Misso vallas Määsi külas Savi talus ja Leimani külas Plagandõ talus, Värska vallas Saabolda külas, Kundruse küla Tasanurme talus, Tonja külas Malle talus. Siinkirjutajale teadaolevalt nõukogude ajal suuri setu väravaid enam ei ehitatud. Viimasel aastakümnel on tänu setu kultuuri maine tõusule pööratud suurt tähelepanu ka setu puitarhitektuurile. Selle käigus on hakatud taas ehitama või taastama suuri taluväravaid, näiteks võib tuua 2000. aastate alguses taasehitatud värava Hilana külas Ees-Kõivu talus.

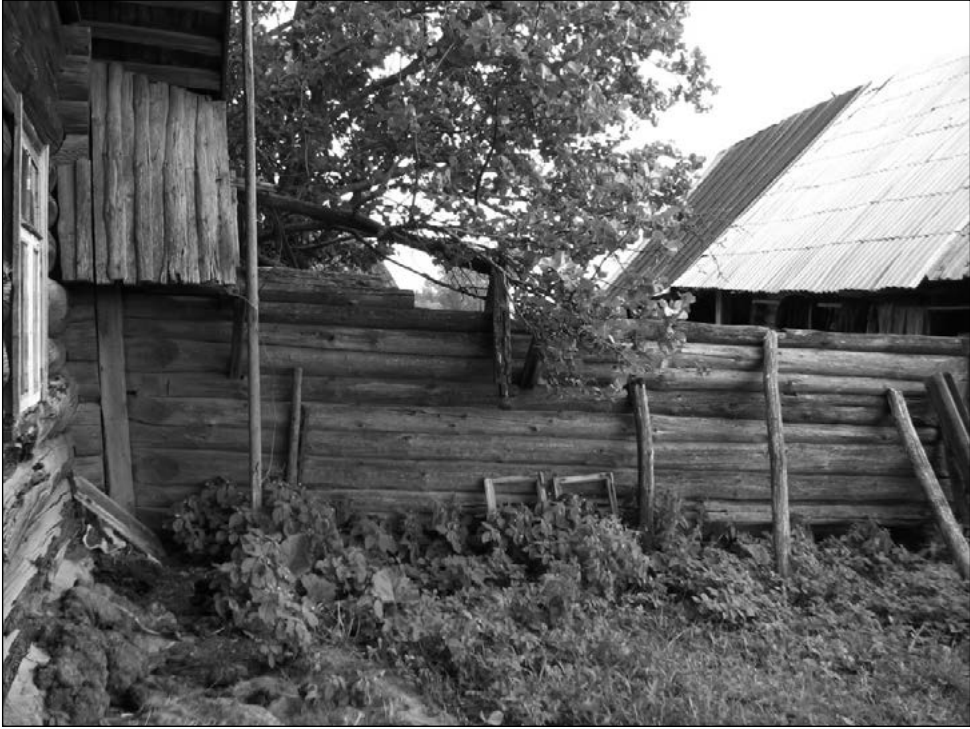
Tobrova küla Lombi talu palktara. Foto Kristiina Tiideberg (2006).

Palktaradega piiratud talusid praegu Lääne-Setumaal enam peaaegu ei ole. Palktarad olid ehitatud kas peenikestest või lõhestatud rõhtpalkidest. Autori välitöödel nähtud palktarad on ehitatud varatud palkidest. Palgid on enamasti üles laotud soonega püstiste postide vahele, soonde sobitumiseks on palgiotsad tahu- tud peenemaks. Ka palktarale tehti mõnikord peale väike viilkatus. Tobrova küla Lombi (Luso) talu palkaia poola laudisena löödud laudkatust hoidsid 1,5-meetrise vahedega paigutatud sarikad.

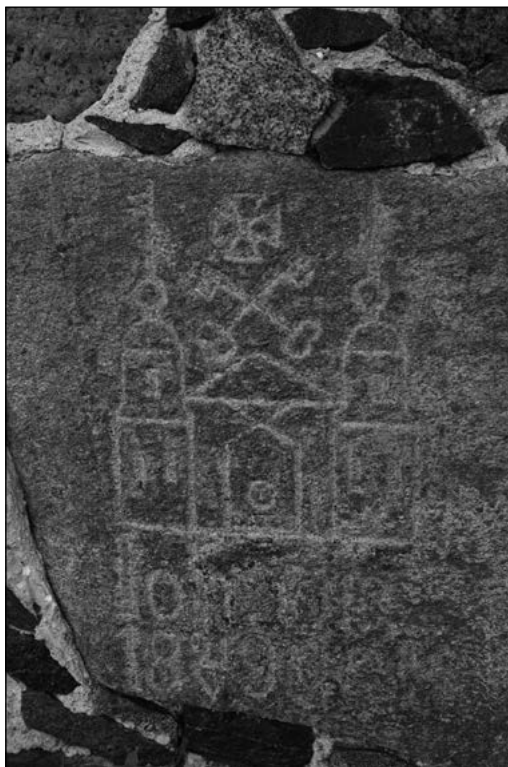
Raotu küla Bergi talu talli Riia linna vapiga nn mälukivi. Foto Ahto Raudoja (2008).

Setumaal välitöödel käies olen kohanud lõigetega aknapiirdeid vaid mõnel üksikul korral, näiteks Misso vallas Määsi küla Variku talu üle 100 aasta vanusel elumajal ning Meremäe vallas Maaslova külas ühel mahajäetud elumajal. Lisaks lõigetega aknapiiretele on hoonete välimust püütud mõjutada veel murispuude- ja sarikaotste kujundamisega. Mitmetseal hulgas ka esteetilise otstarbega, on kivihoonete seintesse paigutatud nn mälukivid, mis kannavad infot kas ehitaja või ehitusaasta kohta. Eriti uhke näide on Riia linna vapiga mälukivi Raotu küla Bergi talu talliseinas.
